# ALSAFLOOR

## Allure bâton rompu Herringbone - Espiga

FR REVÊTEMENT DE SOL STRATIFIÉ  
 EN LAMINATE FLOORING  
 ES SUELO LAMINADO  
 DE LAMINATFUSSBODEN  
 RU ЛАМИНАТ  
 TR LAMINAT PARKE  
 IT PAVIMENTO LAMINATO  
 PT PAVIMENTOS ESTRATIFICADOS  
 GR ΣΥΝΘΕΤΙΚΟ ΠΑΤΩΜΑ ΣΥΝΘΕΤΙΚΟ  
 PL PANELE PODŁOGOWE LAMINOWANE  
 CH 强化木地板

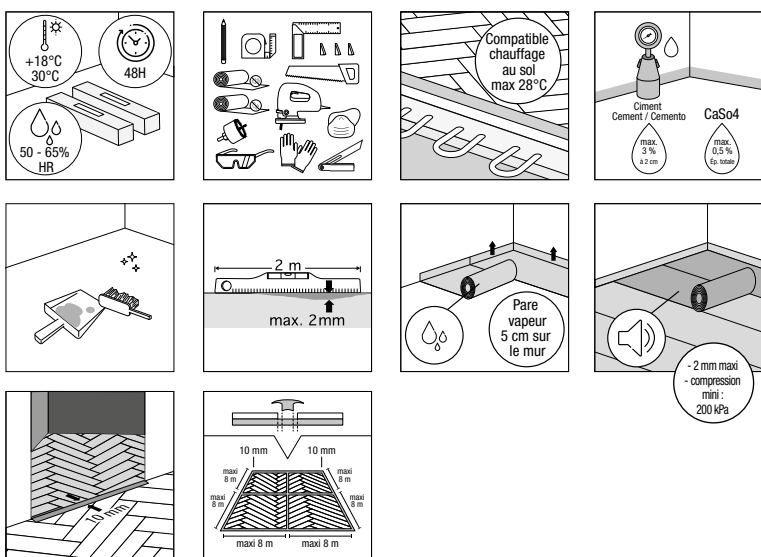
## Préparation

EN BEFORE LAYING ES ANTES DE COLOCAR DE VOR DEM VERLEGEN  
RU ПОДГОТОВКА TR HAZIRLIK IT PRIMA DELLA POSA PT PREPARAÇÃO  
GR ΤΟΠΟΘΕΤΗΣΗ PL PRZYGOTOWANIE CH 准备工作

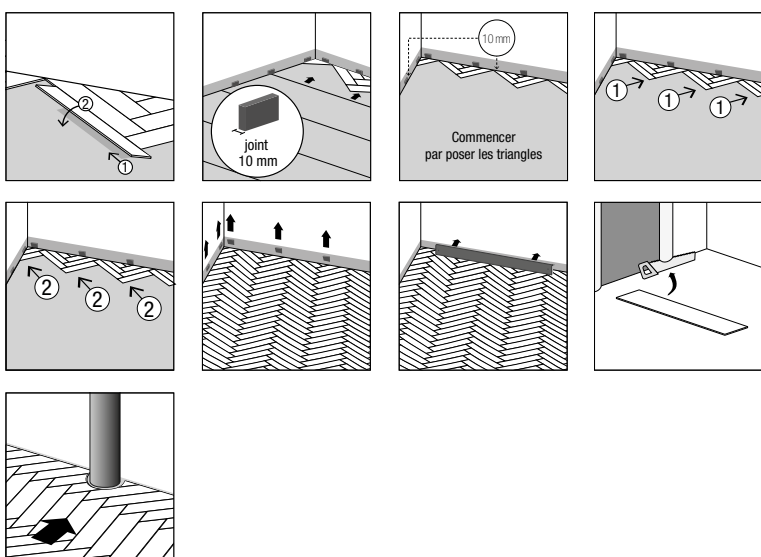
## Instructions de pose

EN LAYING INSTRUCTIONS ES INSTRUCCIONES DE INSTALACIÓN  
DE VERLEGEANLEITUNG RU ИНСТРУКЦИЯ ПО УКЛАДКЕ TR MONTAJ  
TALIMATLARI IT ISTRUZIONI DI POSA PT INSTRUÇÕES DE APLICAÇÃO  
GR ΕΝΔΟΔΑΠΕΔΙΑ ΘΕΡΜΑΝΣΗ PL INSTRUKCJA MONTAŻU CH 安装说明
